ASEIZMIČKI PRINCIPI UOČENI NA TERENU

TRUSNA PODRUČJA - POUKE BAŠTINE

Arhitektura – Građenje u trusnim područjima: Pouke baštine; 2021./2022,

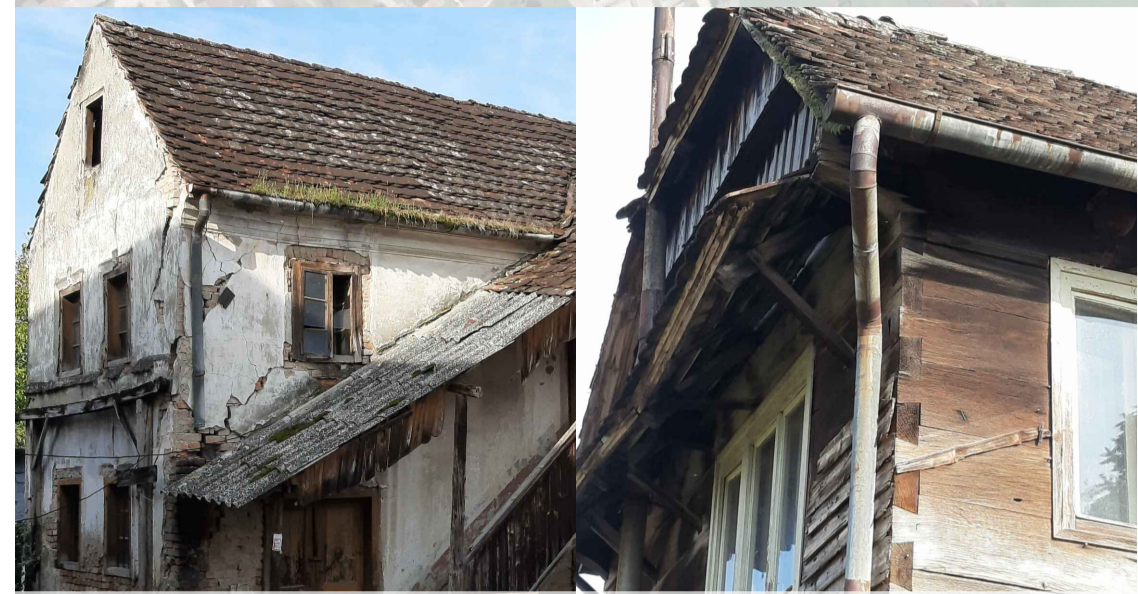
USPOREDBA ZIDANOG (NA KARTI: 1) I DRVENOG (NA KARTI: 2) "ČARDAKA" U MARCLINU

Klasične zidane konstrukcije (bez serklaža) manje su otporne na potres nego tradicijske drvene konstrukcije.

Na slikama desno vidimo usporedbu zidanog i drvenog čardaka koji se nalaze u relativnoj blizini.

Drvene "planjke" od kojih su građene tradicijske drvene konstrukcije povezane su tesarskim vezovima koji omogućuju male pomake, te pri potresu dolazi do disipacije energije i time do manje apsorpcije energije tj. do manjeg oštećenja konstrukcije. Na terenu je uočeno da je čardak star 180 godina pri recentnim potresima pokazao bolju seizmičku otpornost od relativno novijih nearmiranih zidanih zgrada.

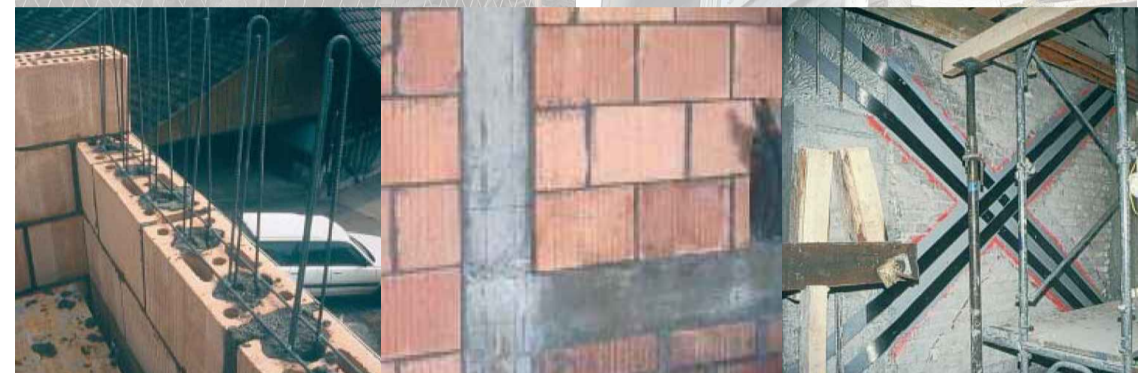
LJEVO: ARMIRANJE OPEKE, SREDINA: BETONSKI SERKLAŽ, DESNO: ARMIRANJE ZIDA UGLJIČNIM VLAKNIMA (IZVOR: SEIZMIC CONCEPTUAL DESIGN OF BUILDINGS, HUGO BACHMANN)

Nearmirane zidane konstrukcije su krute, neduktilne i pri potresu imaju malu disipaciju energije, što ih čini nepovoljnima za potresna područja. Iz tih razloga ih je potrebno ojačati za preuzimanje horizontalnih sila armiranobetonskim serklažima i zidovima, čeličnim elementima, vlaknima za armiranje (kod postojećih zidanih elemenata) ili armaturnim šipkama.

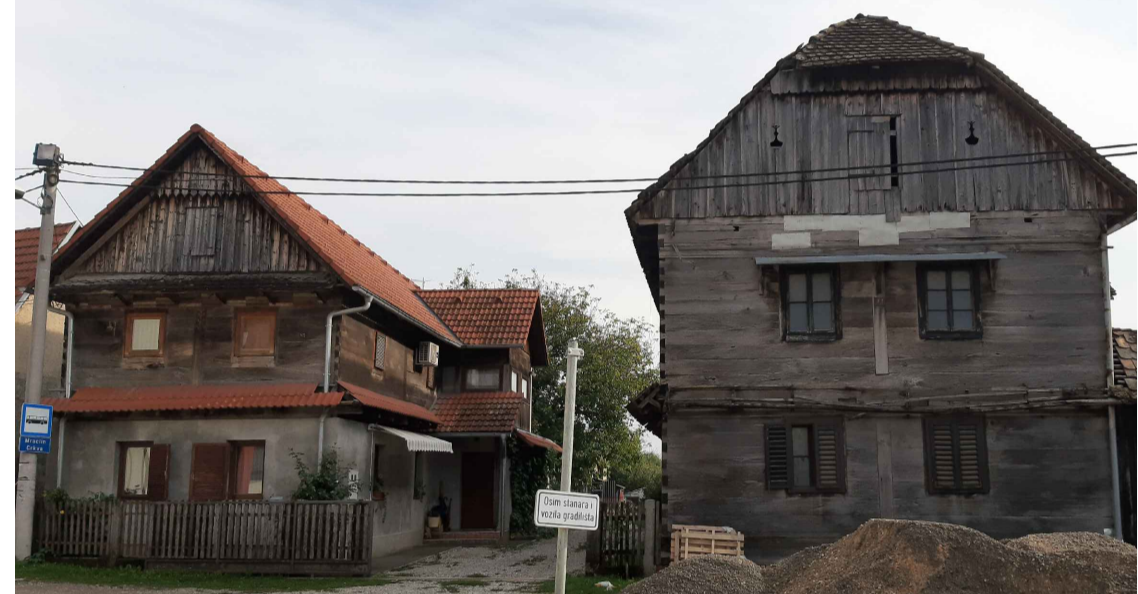
DVA ČARDAKA (NA KARTI: 3 I 4) NEDALEKO OD CRKVE U MRACLINU (NA KARTI: +)

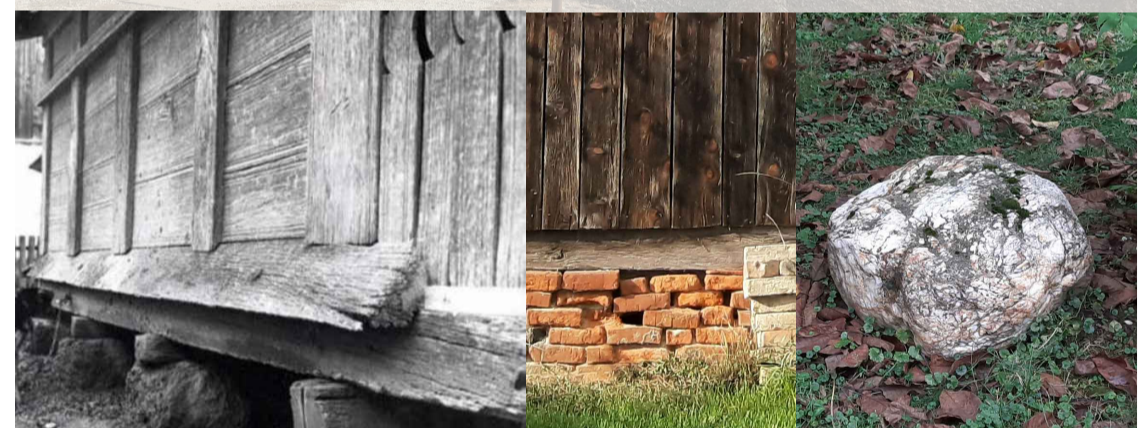
LJEVO: TRADICIJSKI TEMELJ, SREDINA: "NOVIJI" TEMELJ SA SLOJEM OPEKE I KAMENJA, DESNO: TEMELJNI KAMEN (IZVOR: ŽIVKOVIĆ Z. HRVATSKO TRADICIJSKO GRADITELJSTVO, MIN. KUL., 2014.)

Učvršćivanje konstrukcije može rezultirati većom štetom. Zbog čestih poplava u Turopolju čardaci su u prošlosti tradicionalno točkasto oslonjeni na pojedinačno kamenje. To znači da konstrukcija same kuće nije kruto vezana za temelj, te pri potresu ponovno dolazi do pomaka kuće kao cjeline i time do disipacije seizmičke energije. Zato na čardacima u Mraclinu nije došlo do oštećenja.
